Oprava pražského motorového vozu evid. č. 240

Ivo Soukup

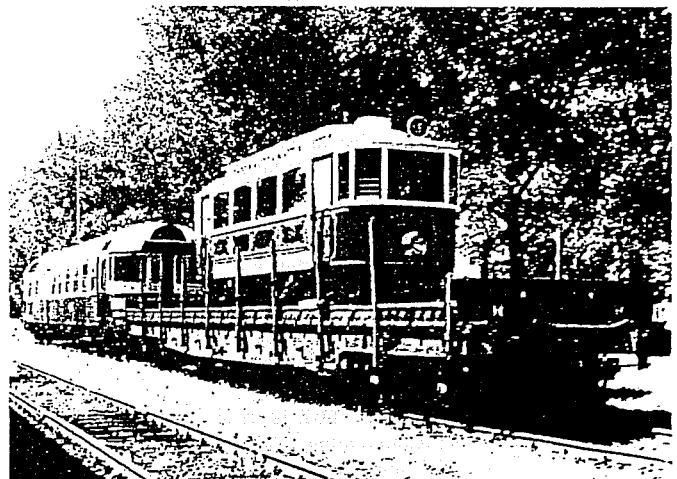
Dne 11. 8. 1995 se ze Šumperka vydala po kolejích do Prahy souprava motorového vozu depa Libeň 853.002 se čtyřnápravovým nízkostěnným vozem s naloženou dvěstěčtyřicátkou. Způsob přímé přepravy s dohledem až na místo určení byl zvolen pro špatné zkušenosti po přepravě vlečného vozu evid. č. 1562 nákladním vlakem klasickým způsobem, kdy došlo k jeho poškození. Foto 11. 8. 1995 © Ivo Soukup.
